Prokon Wind Energy Finland Oy

Hangaskurunkankaan tuulivoimapuisto

Luontoselvitykset vuosina 2020–2021

101012920-001

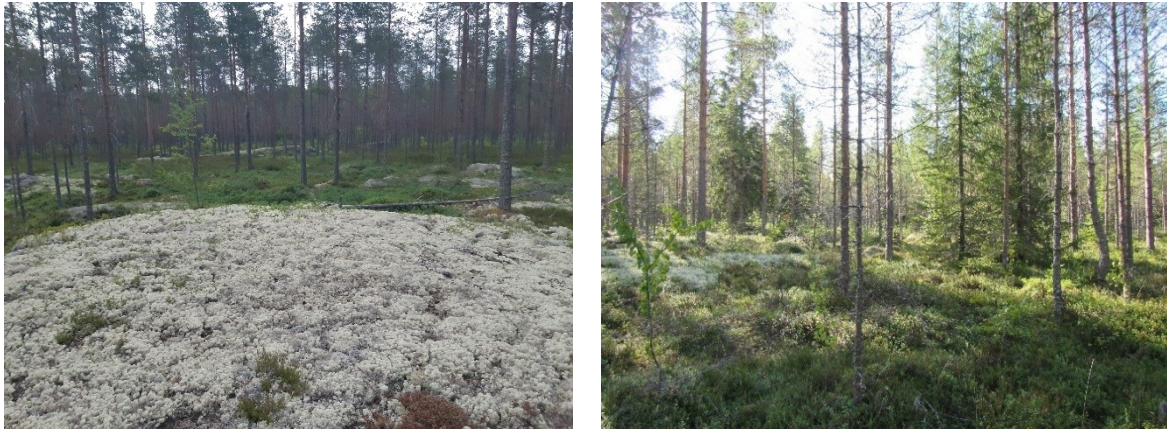
Kuva 6-4 Vasemmalla voimalapaikan 1 kallioista karukkokangasta/kalliometsää (kuva: Tiina Sauvola). Oikealla tielinjauksen nuorta kuivahkoa kangasta (kuva: Tiia Kiiski).

Hankealueen luoteisosassa sijaitseva voimalapaikka 1 sijoittuu Saarimaankankaan ja Hangaskurunkankaan väliseen kallioiseen metsikköön. Metsä on pääosin mäntytuustoista talousmetsää ja tyypiltään karukkokangasta (CIT, Kuva 6-4), jonka pohjakerroksessa kalliopinnoilla kasvaa runsaasti poronjäkäliä. Kenttäkerrosta muodostavat puolukka, mustikka, suopursu ja kanerva. Ympäriällä on kuivahkoa kangasta ja itäpuolella suomuuttumaa/turvekangasta, jonka lävitse kulkee vanha oja. Kohteen puusto on tavanomaista talousmetsää.

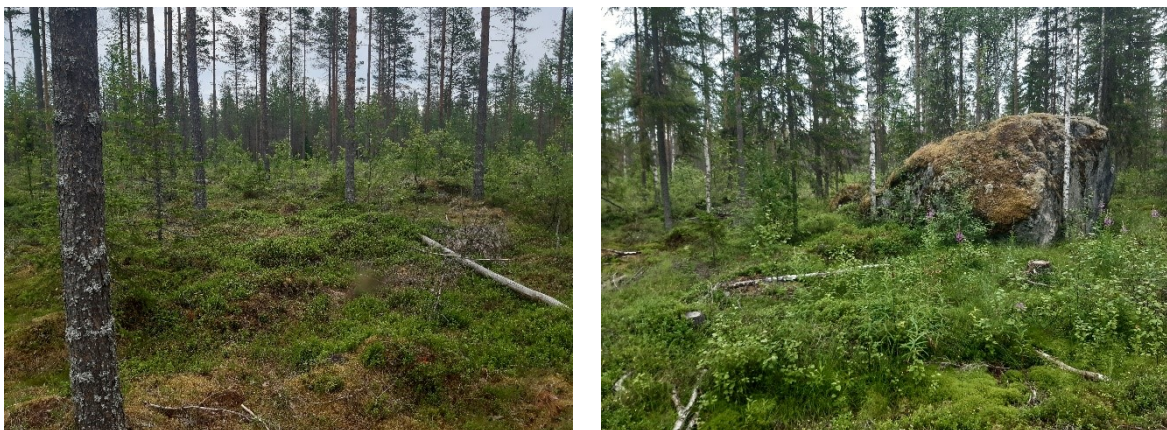
Kuva 6-5 Voimalapaikan 2 kuivahkoa mäntykangasta (kuvat: Tiina Sauvola).

Voimalapaikka 2 sijaitsee Siivikon kankaalla, Saarimaan metsätien varrella. Voimalapaikka on kuivahkoa kangasta (EVT), jonka mäntypuusto on nuorehkoa, harvennettua kasvatusmetsää (Kuva 6-5). Kenttäkerrosta hallitsevat puolukka ja mustikka, pohjakerroksessa kasvaa muun muassa seinäsammalta ja metsäkerrossammalta. Alueella on myös kalliometsää (NT/NT). Metsätien läheisyydessä on kookkaita kiviä.

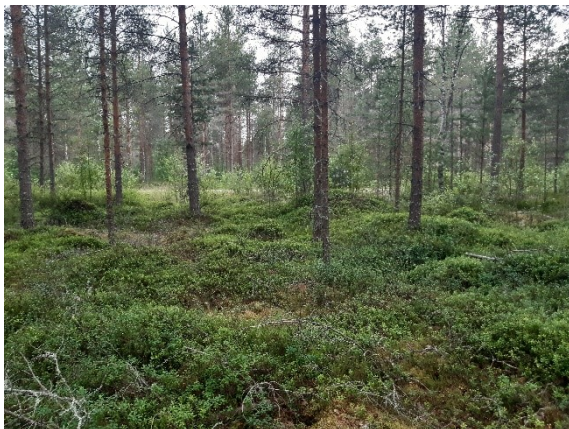
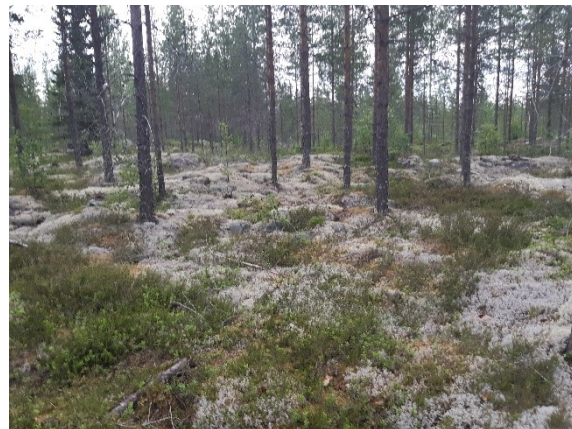
Kuva 6-7 Valokuvia tielinjaukselta, oikealla kalliometsää (kuvat: Tiina Sauvola).

Voimalapaikalle on linjattu Siivikon metsätieltä eroava, noin 240 metrin pituinen uusi tie-maakaapelilinjaus. Sen alkiosa kulkee metsäojitusalueella ennen voimalapaikan kangasmetsää. Linjauksen varrella on myös kalliometsää (NT/NT, Kuva 6-7).

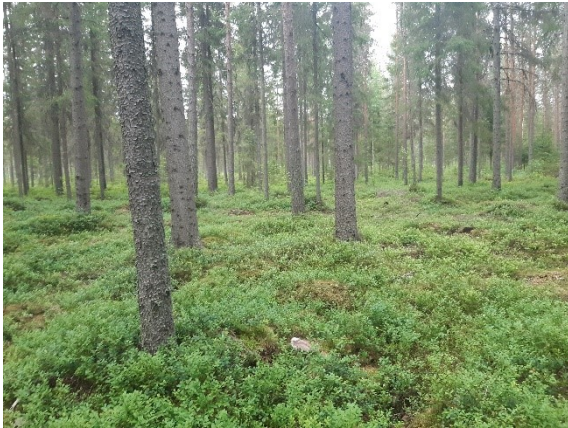
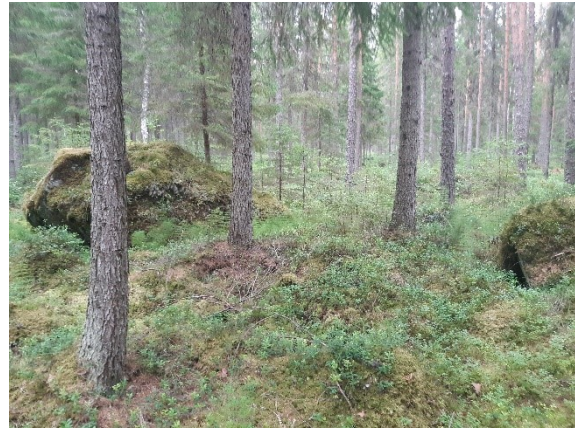
Kuva 6-8 Vasemmalla voimalapaikan 4 maastoa. Oikealla kuva tielinjaukselta (kuvat: Tiina Sauvola).

Voimalapaikalle johtaa noin 360 metriä pitkä uusi tie- ja maakaapelilinjaus, joka kulkee metsäojitusalueella ja kangasmaalla. Kasvillisuustyyppi on pääosin mäntyvaltaista kuivahkoa kangasmetsää (EVT). Kenttäkerroksessa kasvaa kangasmetsälajien ohella paikoin metsäkortetta. Maastossa on siellä täällä kookkaita kiviä (Kuva 6-8).

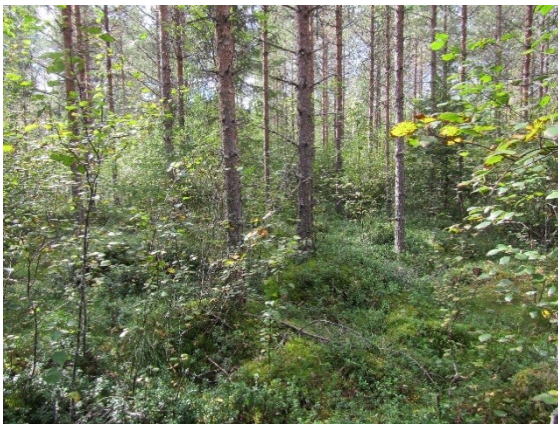
Kuva 6-9 Voimalapaikan 5 kangasmetsää (kuva: Tiia Kiiski).

Voimalapaikka 5 sijoittuu ojitettujen rämeiden ympäröimän Koiranevankankaan länsiosaan kangasmaalle, jolla on yksittäisiä vanhoja ojia ja rämeen piirteitä (Kuva 6-9). Voimalapaikalla kasvaa nuorehkoja mäntyjä ja alikasvoksena koivuja. Pensastoa muodostavat pajut ja varvikkoa puolukka, variksenmarja ja suopursu. Metsätyyppi on lähinnä kuivahkoa kangasta (EVT), jolla on myös jäkäläinen kalliokko kohta (kalliometsät NT/NT).

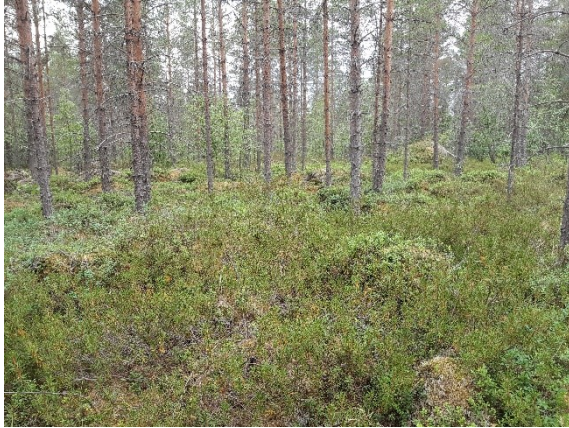
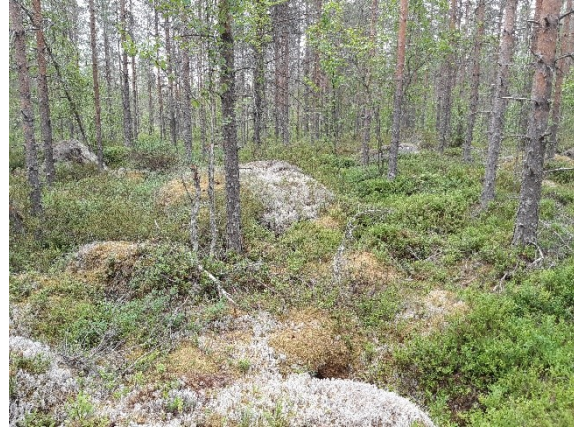
Kuva 6-10 Voimalapaikan 6 maastoa (kuvat: Tiina Sauvola).

Voimalapaikka 6 sijaitsee Koiranevan koillispuoleisella kankaalla. Voimalapaikka on kivikkoista, mäntypuustoista kuivahkoa kangasta (EVT, Kuva 6-10). Puusto on nuorehkoa kasvatusmetsää. Kenttäkerroksessa kasvaa juolukkaa, mustikkaa, puolukkaa ja suopursua. Pohjakerrosta hallitsevat metsäkerrossammal, seinäsammal ja poronjäkälät.

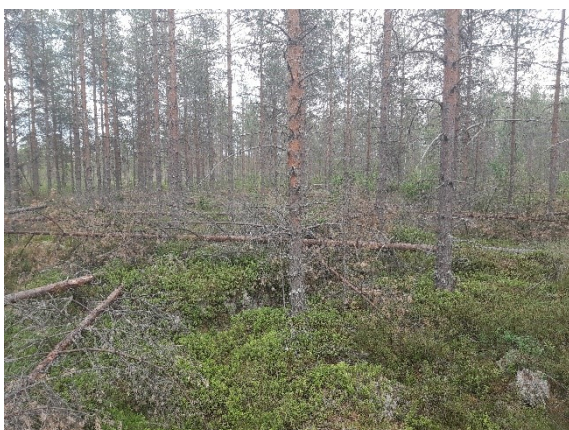
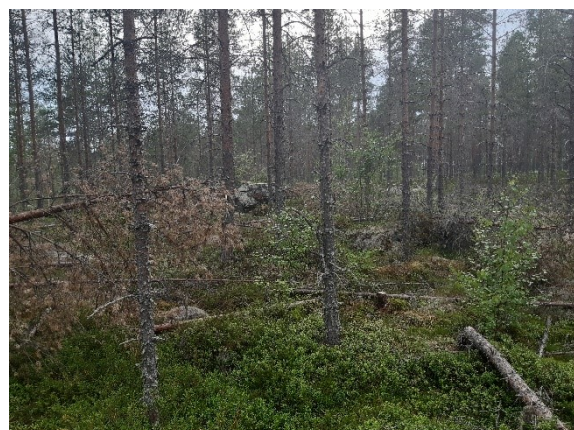
Kuva 6-11 Voimalapaikan 7 mäntykangasta (kuvat: Tiina Sauvola).

Voimalapaikka 7 sijaitsee Lammassalon vastikään harvennetulla mäntypuustoisella kuivahkolla kankaalla (EVT, Kuva 6-11). Metsän kenttäkerroksessa kasvaa puolukkaa, variksenmarjaa, suopursua, mustikkaa ja kanervaa. Metsä on kivikkoista ja pohjakerroksessa on paikoin myös jäkäläisiä aloja.

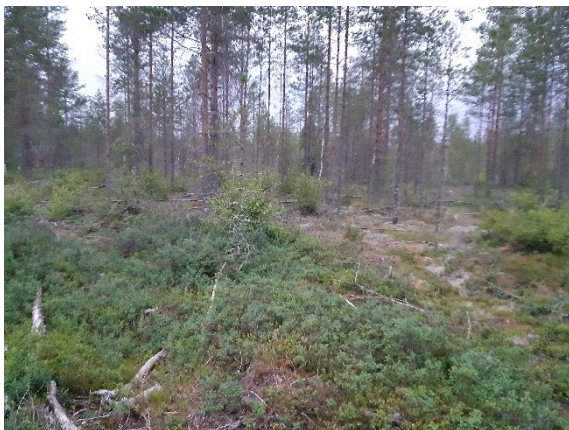
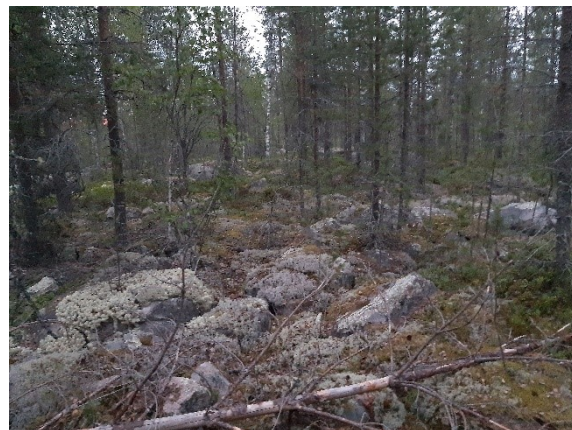
Kuva 6-13 Voimalapaikan 8 kivikkoista mäntykangasta (kuvat: Tiina Sauvola).

Voimalapaikka 8 sijoittuu Mesiniemen läheisyyteen kivikkoiselle kankaalle. Alue on kasvillisuudeltaan mäntypuustoista kuivahkoa kangasta (EVT, Kuva 6-13), jonka kenttäkerroksessa kasvaa puolukkaa, mustikkaa ja suopursua. Pensaikkona on paikoin koivun taimia.

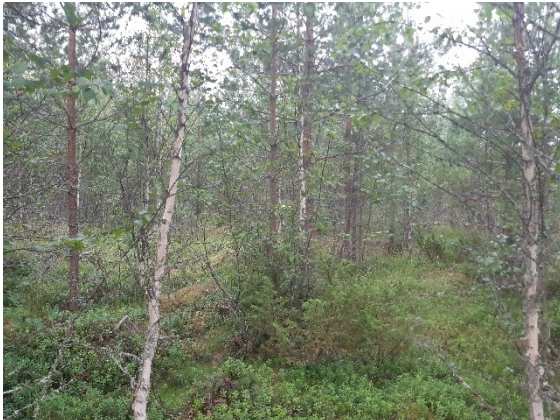
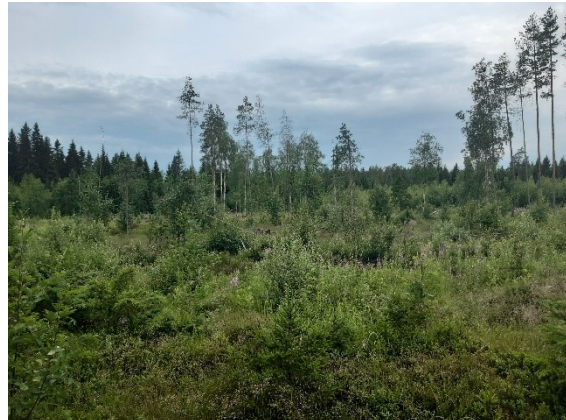
Kuva 6-17 Vasemmalla sähköaseman sijoituspaikan taimikkoa. Oikealla tielinjauksen varren hakkuuta (kuvat: Tiina Sauvola).

Sähköasema on suunniteltu sijoitettavaksi Hangaskurunkankaalle mäntytaimikkoon, maastoon raivatun linjan vierelle (Kuva 6-17).

Sähköasemalle Saarimaan metsätieltä eroava uusi tielinjaus on pituudeltaan reilut 600 metriä. Linjauksen varrella on nuorta mäntyä kasvavaa tuoretta kangasta (VMT), jossa on tiheää koivutaimikkoa. Lisäksi linjauksen varrella on hakkuuta (Kuva 6-17) ja turvekangasta.

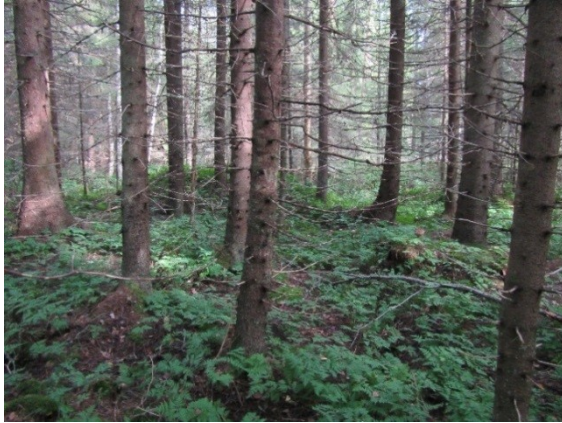
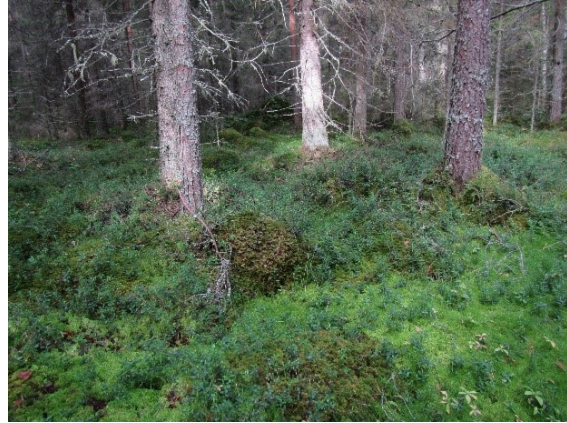
Kuva 6-18 Vasemmalla järeähköä saniaiskorpea (kohde I). Oikealla mustikkakorpea (kohde II; kuvat: Tiia Kiiski).

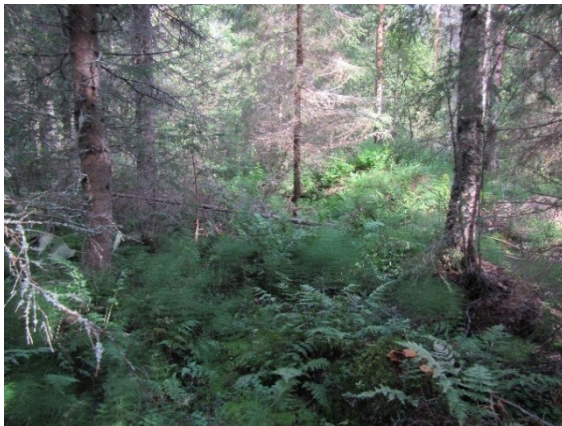
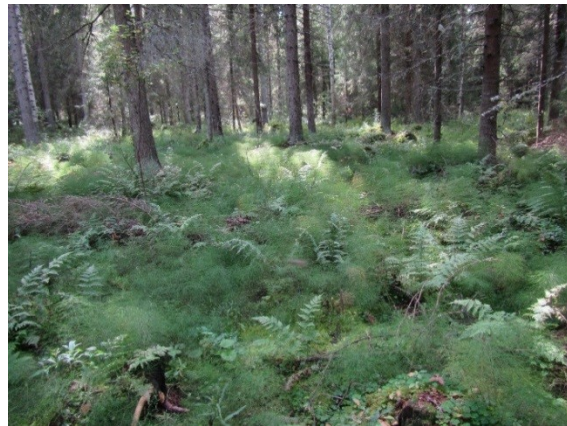
Kuva 6-19 Vasemmalla saniaiskorpi, joka on alkanut kuivua (kohde III). Oikealla metsäkortekorpea (kohde IV; kuvat: Tiia Kiiski).

**Kohde III** on saniaiskorpea/ruohoturvekangasta (Kuva 6-19). Kahden ojan välissä sijaitseva alue on alkanut kuivua vielä enemmän uuden poikittaisen ojan takia, joten alueen luonnontilaisuus alkaa olla jo melko vaatimaton. Tien eteläpuolella on lisäksi metsäkortekorpea (**kohde IV**, EN/EN, Kuva 6-19), joka on myös idässä ja lännessä ojitettua. Kohteen puustoa on käsitelty. Luonnontilaisuuden määritelmä saattaisi niukasti toteutua.

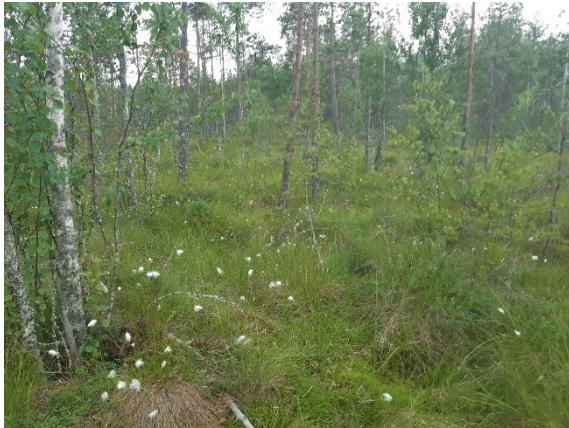
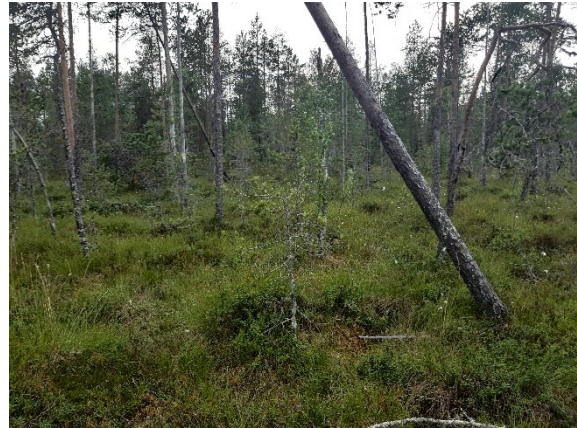
Kuva 6-20 Voimalapaikan 3 kaakkoispuolella sijaitseva Suomen metsäkeskuksen (2022) rajaama metsäläkikohde (kuvat: Tiina Sauvola).

Voimalapaikan 3 kaakkoispuolella sijaitseva metsälakikohde (**kohde V**) on tyypiltään puustoinen suo (Kuva 6-20). Suokohde on tyypiltään sararämettä (SR, EN/VU), jonka kenttäkerrosta hallitsee tupasvilla. Tiheää puustoa muodostavat mänty ja koivu. Reunalla on myös pallosararämettä (PsR, VU/NT). Kosteikko vaikutti vähän kuivahtaneelta.

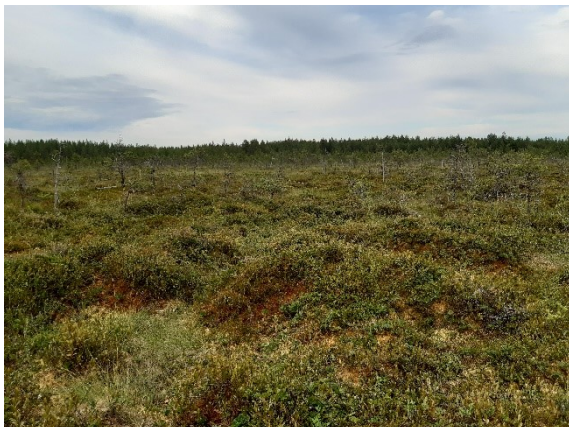
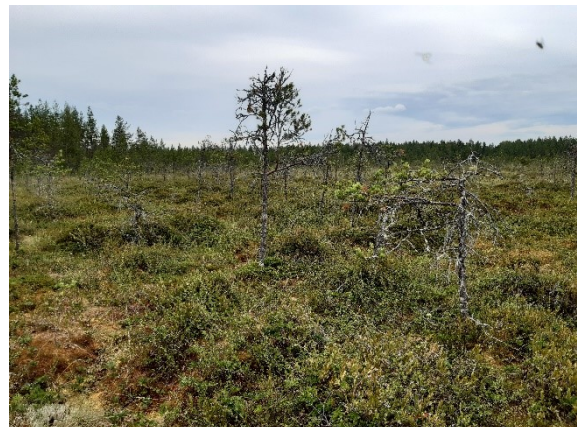
Kuva 6-21 Voimalapaikan 6 vierellä oleva suo (kuvat: Tiina Sauvola).

Välittömästi voimalapaikan 6 itäpuolella on mäntyinen rahkaräme (LC/LC, Kuva 6-21, **kohde VII**), joka on keskeisiltä osiltaan luonnontilassa. Ojituksia on tehty kosteikon reunamilla. Rämeen kenttäkerroksessa kasvaa hilla, suokukkaa, vaiveroa ja variksenmarjaa, pohjakerrosta hallitsee ruskorahkasammal (*Sphagnum fuscum*).

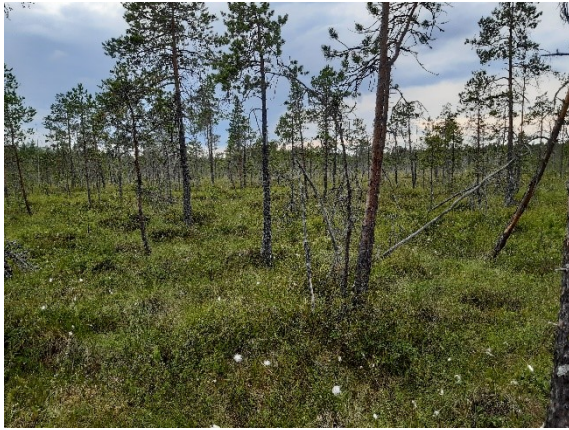
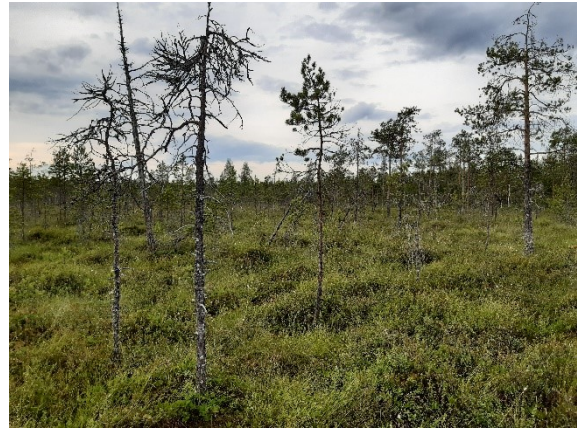
Kuva 6-22 Siivikon metsätien länsipuolella sijaitseva Suomen metsäkeskuksen (2022) rajaama suoelinympäristö (kuvat: Tiina Sauvola).

Siivikon metsätien länsipuolella on myös Suomen metsäkeskuksen (2022) metsäläkihoiteena rajaama suoelinympäristö (Kuva 6-22, **kohde VIII**). Vähäpuustoinen suo on tyypiltään lyhytkortista rämettä (LkR, VU/NT). Puustoa muodostaa mänty ja kenttäkerrosta muodostavat suopursu, tupasvilla, variksenmarja, hilla, vaivero ja suokukka. Rämemättäitä peittää ruskorahkasammal (*Sphagnum fuscum*).

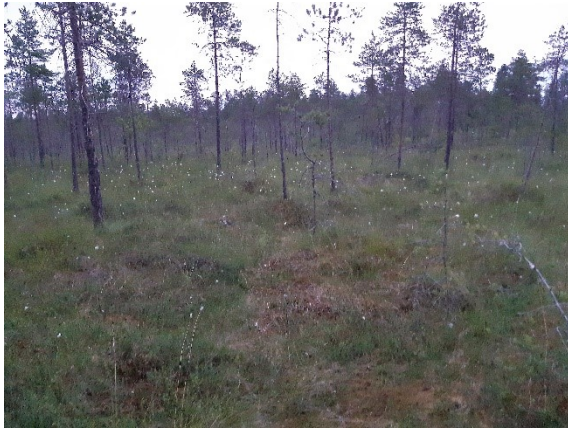
Kuva 6-24 Voimalapaikan 8 itäpuoleinen lyhytkorsiräme (kuva: Tiina Sauvola).

Vuonna 2021 rajattiin maastossa monimuotoisuuskohteeksi myös välittömästi voimalapaikan 8 itäpuolelle sijoittuva lyhytkorsiräme (LkR, VU/NT, Kuva 6-24, **kohde XI**). Kosteikon puusto on mäntyä ja kenttäkerrosta hallitsee tupasvilla.

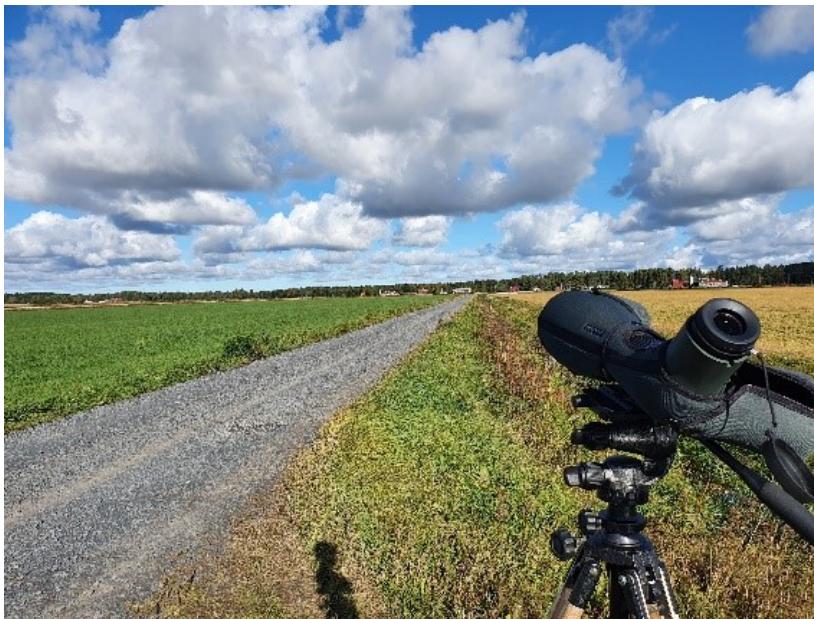
Kuva 11-1 Syysmuutontarkkailupaikan sijainti hankealueen pohjoispuolella sekä näkymä tarkkailupaikalta pohjoisen suuntaan (kuva: Petri Lampila).
